REF.: APRUEBA TRATO DIRECTO.

INFORME SERVICIO DE REPARACIÓN DE LAS VIGAS DEL CORREDOR DE ACCESO AL MUSEO HISTÓRICO DE YERBAS BUENAS

INFORME FOTOGRÁFICO

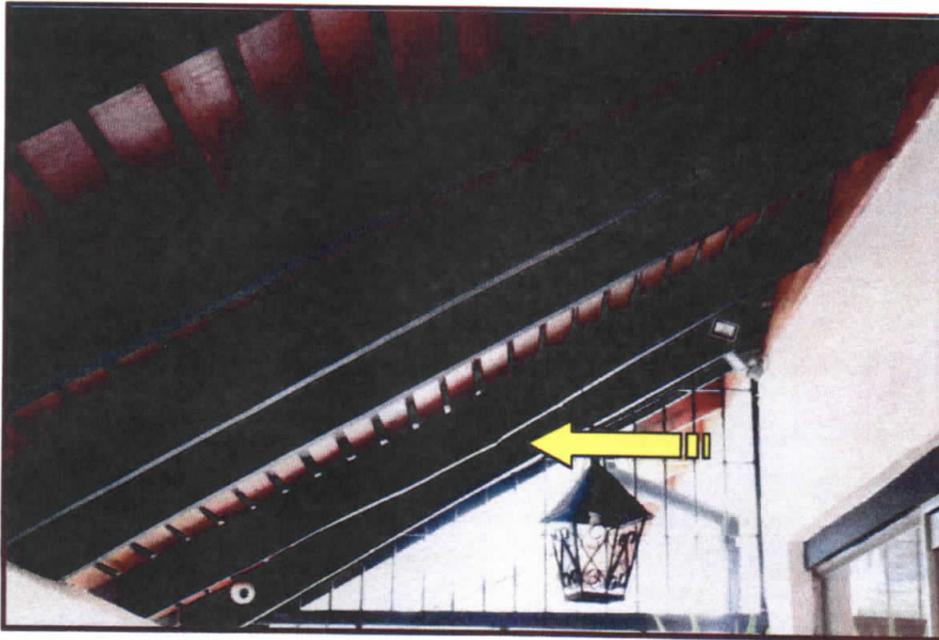
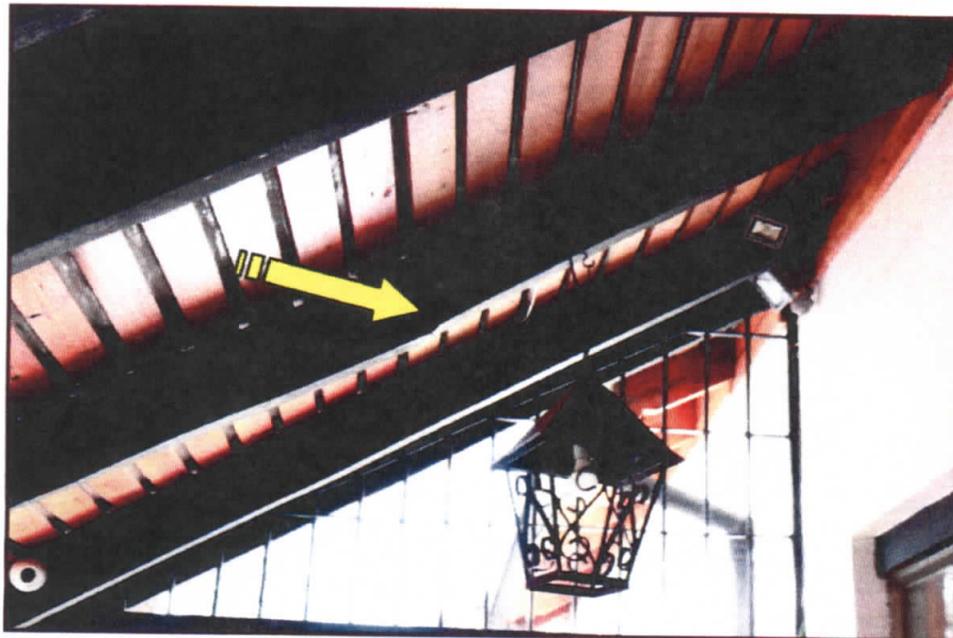
Una de las vigas, cuyo largo total es de 3.70 mts. aprox., está unida en la mitad de su largo por una platina de 30x4,5 cm., y pernos de fierro. Por el peso de la estructura, luego de las lluvias, esta unión ha cedido, produciendo un leve desnivel y notándose una evidente curva en la viga.

La solución propuesta es el recambio de las tres vigas que están unidas con platinas, lo que significa desmantelar toda la techumbre del corredor, para hacer esta intervención, dado que en las condiciones actuales se corre el riesgo de que la estructura ceda totalmente. El costo de este servicio es por la suma de \$1.200.000.- (un millón doscientos mil pesos) IVA incluido.

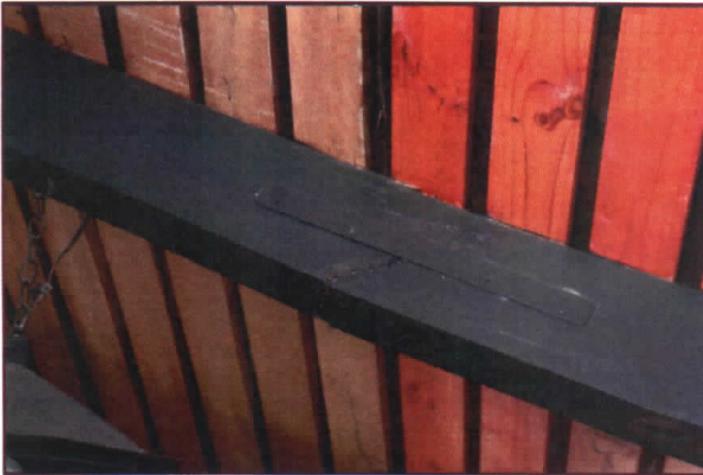
Acercamiento del
quebre de la Viga.

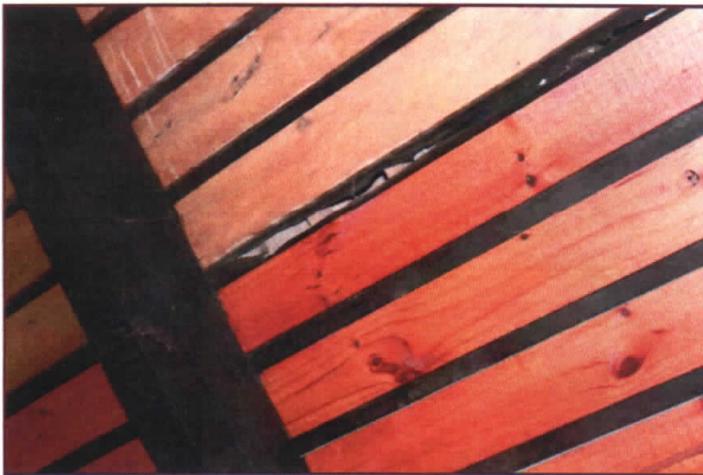
Se advierte que el
fiasco entre las tablas,
también cedió frente
al peso de la
estructura.

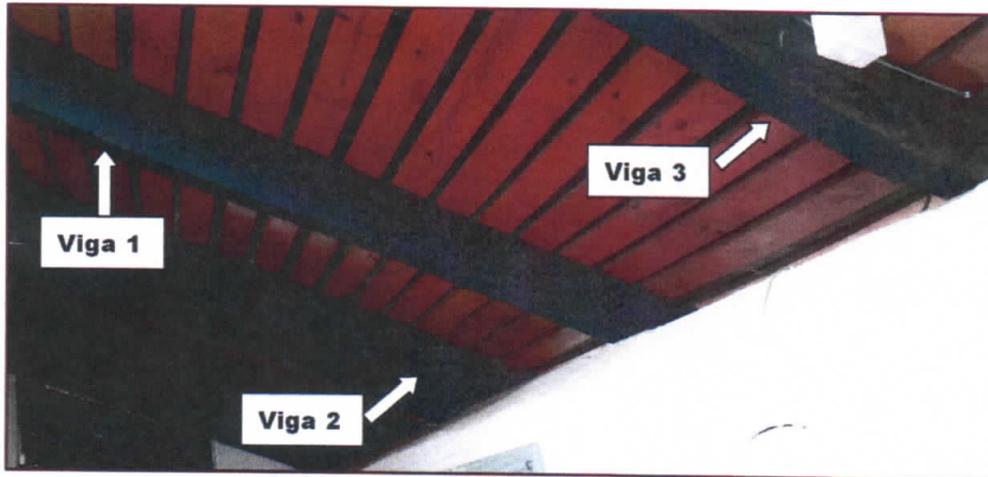
Vista de las tres vigas que se deberían cambiar.

El Museo presenta una fatiga de materiales en la estructura del corredor de acceso al Museo, específicamente en tres vigas que al ser instaladas fueron unidas y aseguradas mediante una platina de dimensiones muy pequeñas para soportar el peso de la estructura total.

- Sacar las tejas de todo el techo del corredor.
- Remover todo el entablado y reemplazar el fieltro dañado.
- Reemplazar las tres vigas en mal estado.
- Las vigas deben ser 7x3 pulgadas y por 4 metros de largo.
- Rehacer toda latechumbre.

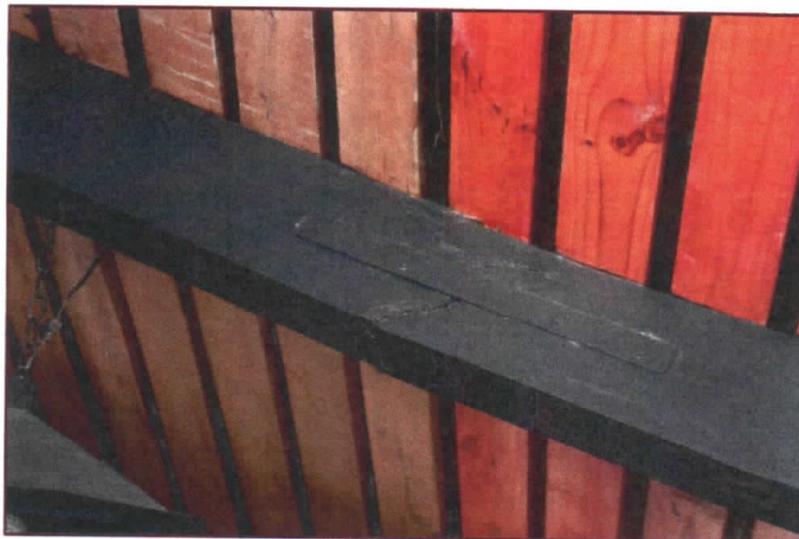
Viga 1

Que es la que
presenta el
deterioro
evidente.

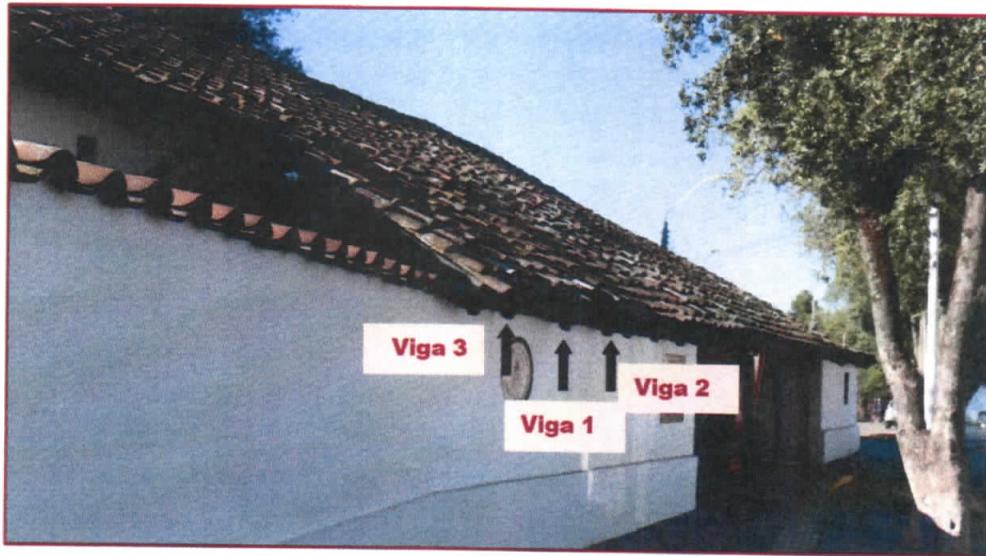
Aspecto de la techumbre externa, donde se aprecia muy levemente el problema, pero se señala la ubicación de cada viga.
